# BUDAPEST

Napraforgó u. 19., 11489/4 hrsz-ú

lakóépület felújításának,

energetikai korszerűsítésének

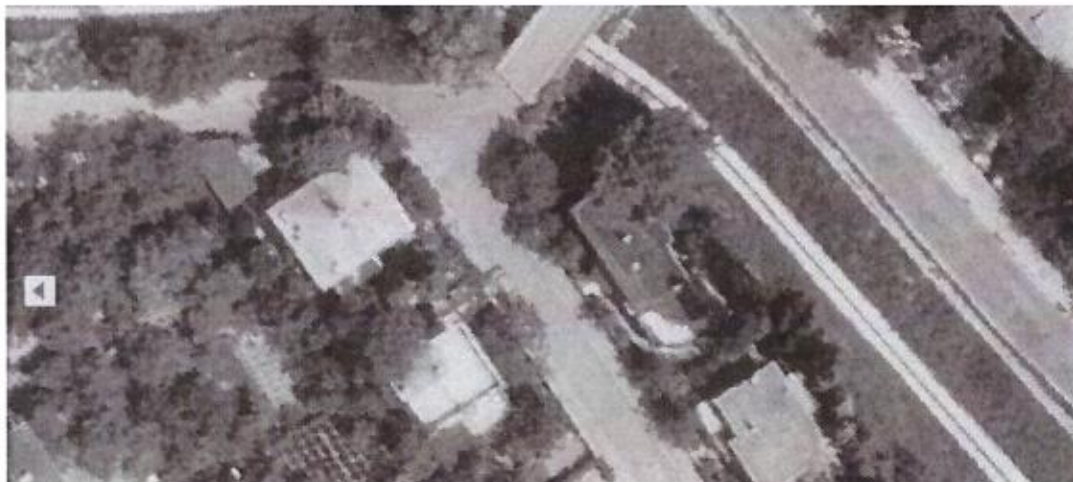
Az ingatlan légifelvétele 1963-ból<sup>3</sup>

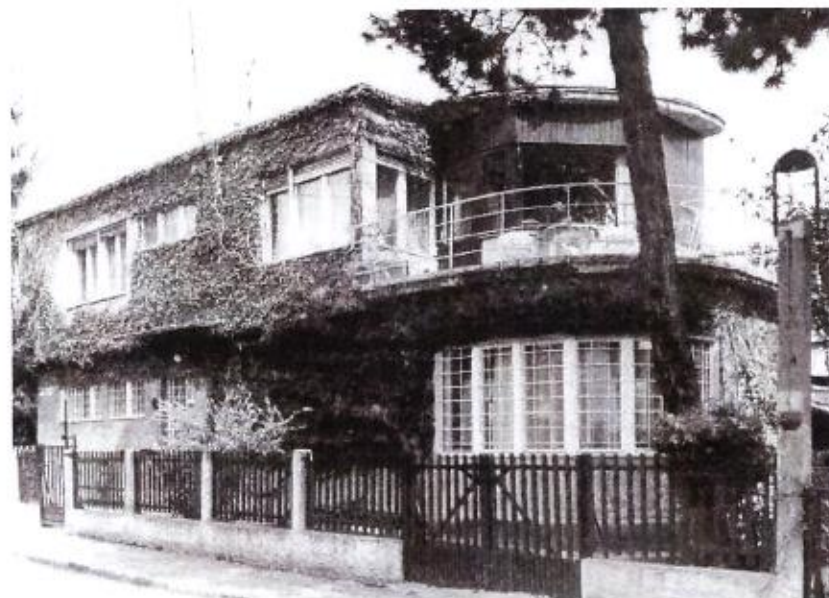
1999-es felvétel az épületről

Az épület az akkor épp teret hódító Bauhaus stílusban épült, mely inkább külső homlokzatainak kialakításán, mint alaprajzi rendszerén érezhető. Homlokzatai közül az északkeleti homlokzat kialakítása sikerült a legkevésbé, ezen még visszaköszön a korábbi építészeti stílusok zavaros formavilága, az új stílusban tervezés bizonytalansága. Ez leginkább a lépcsőház íves záródású földszinti és ferde emeleti ablakán érezhető. A többi homlokzat tiszta, nyugodt szerkesztésű, vízszintes és függőleges ablakai jó arányúak, az ebédlő jó tájolású, ívesen kialakított falmezőjében és a felette lévő emeleti háló falsarkán a korabeli szerkesztési elveknek ellentmondó, provokatív kialakítású. Az emeleti terasz lebegő hatású vasbeton árnyékoló lemeze is elegáns megoldás. A főbejárat felett nemrég még drótüveg borítású, egyszerű szögvas szerkezetű, ívesen lekerekített sarkú előtető volt, mely az 1930-as években készült fényképeken még nem látható. A szerkezet korrodáltságából feltételezhető, hogy valamikor a XX. század közepén készülhetett. Kialakítása, alakja és mérete nem volt teljesen idegen az épület megjelenésétől, ezért igény esetén hasonló kialakítású előtető visszahelyezése műemléki szempontból elfogadható lenne a főbejárat felé.

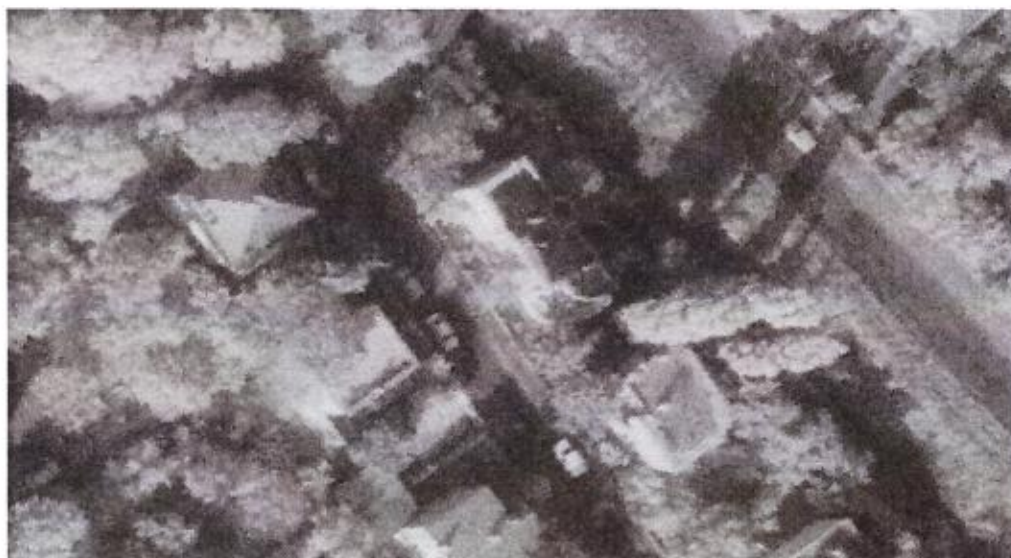
A kis telekméret miatt az épület körül meglévő szűk udvar délkeleti része fokozatosan beépült. Az épület megépítése idején még nem volt általánosan elterjedt a gépkocsi használata, mely ma szinte elképzelhetetlen. Feltehetően korán, még az 1940-es években épülhetett fel a ma is meglévő garázs. Ezt kétszárnyú ajtajának díszes – az épület stílusától idegen – kialakítása és az 1960-as évek elején készült légifelvétel is alátámasztja. A garázs épülethez hozzáépített egyszerűbb kialakítású bővítmény már az 1960-70-es évek „hozadéka”. Szükségyszerűségét az akkor már állami tulajdonba került épület két lakássá történő szétválasztása indokolta. Így alakulhatott ki a ma is látható állapot, mely a földszinten lévő, utcai bejárattal rendelkező kétszobás, fürdőszobás, konyhás, ebédlős lakást és a hátsó bejáratú emeleti, egyszobás, konyha-étkezős, fürdőszobás lakást hozta létre.

Az ingatlan légifelvétele 1978-ból<sup>4</sup>

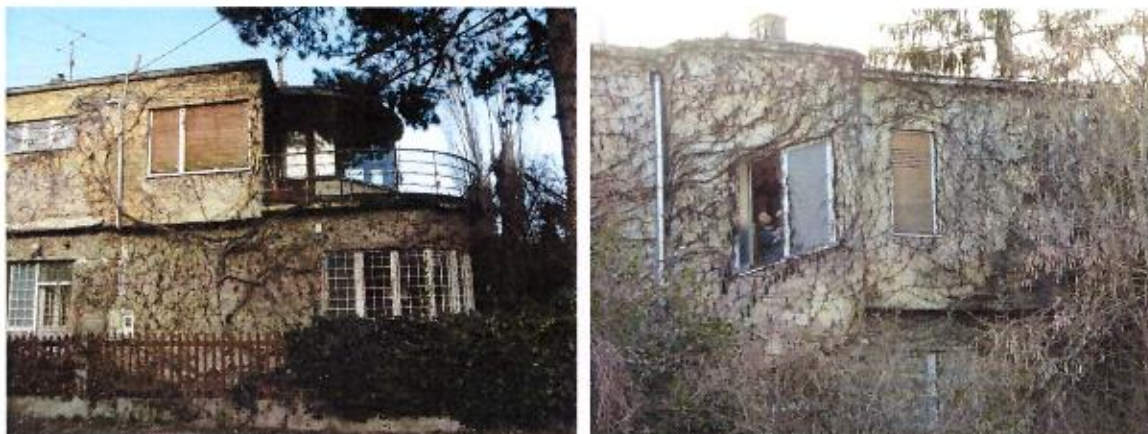
A lakóépület jelenlegi elhanyagolt állapotáért az állami majd önkormányzati tulajdonlás is okolható. Az épületben lakó idős bérlők nem érezték magukénak a házat, így - anyagi lehetőségeikhez mérten - kizárólag a legszükségesebb belső felújításokat végezték el. A külső

homlokzatot évtizedek alatt nőtte be a növényzet, annak még állagmegóvását sem biztosították.

Fontos megemlíteni, hogy nem csak az épület van elhanyagolt állapotban, hanem környezete is. Az udvar gondozatlan, a sűrű növényzet miatt az épületet szinte egyik oldalról sem lehet látni. Az utcában korábban egységesen megépített fém szerkezetű kerítés betonoszlopok közötti betéteit falécekre cserélték. A telekhatáron lévő, kerítésbe épített közterületi lámpa évtizedek óta nem működik.
